**INSTITUTO NACIONAL DE AGUAS POTABLES Y ALCANTARILLADOS
(INAPA)
DIRECCION DE SUPERVISION Y FISCALIZACION DE OBRAS
DEPARTAMENTO DE SUPERVISIÓN DE OBRAS CIVILES
"Año de la Consolidación de la Seguridad Alimentaria"**

***INFORME TÉCNICO DE SUPERVISION DE OBRA
REPORTE DE CUB. NO. 2 /
PERIODO DE EJECUCION DE TRABAJOS DESDE 14/09/2020 HASTA 14/10/2020 /***

**Referencia : Obra: Rehabilitación Depósito Regulador Vitricado Stand Pipe
500 M³ El Pescozón (Instalación Entrada,
Rebose, Desagüe, Salida y BY-PASS), Provincia Duarte, Zona
III, Lote VIII. /**

**Contrato: 074/ 2019 /
Contratista: Ing. Carlixto Capellán Ovalles.
Provincia: Duarte /**

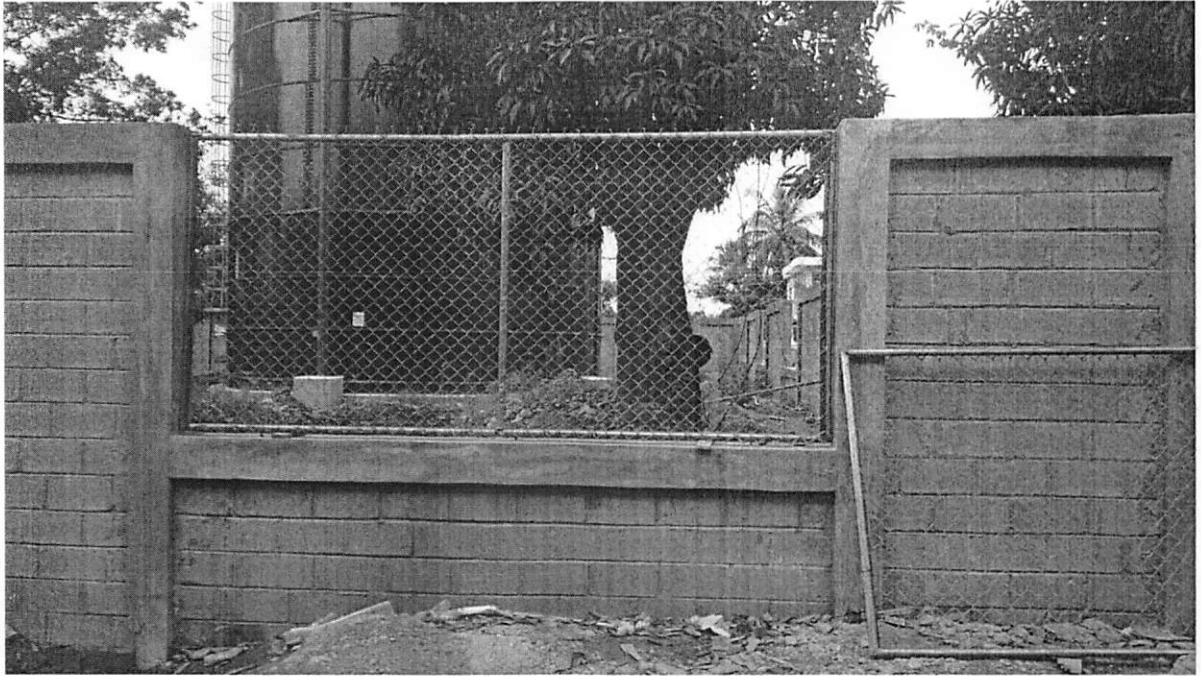
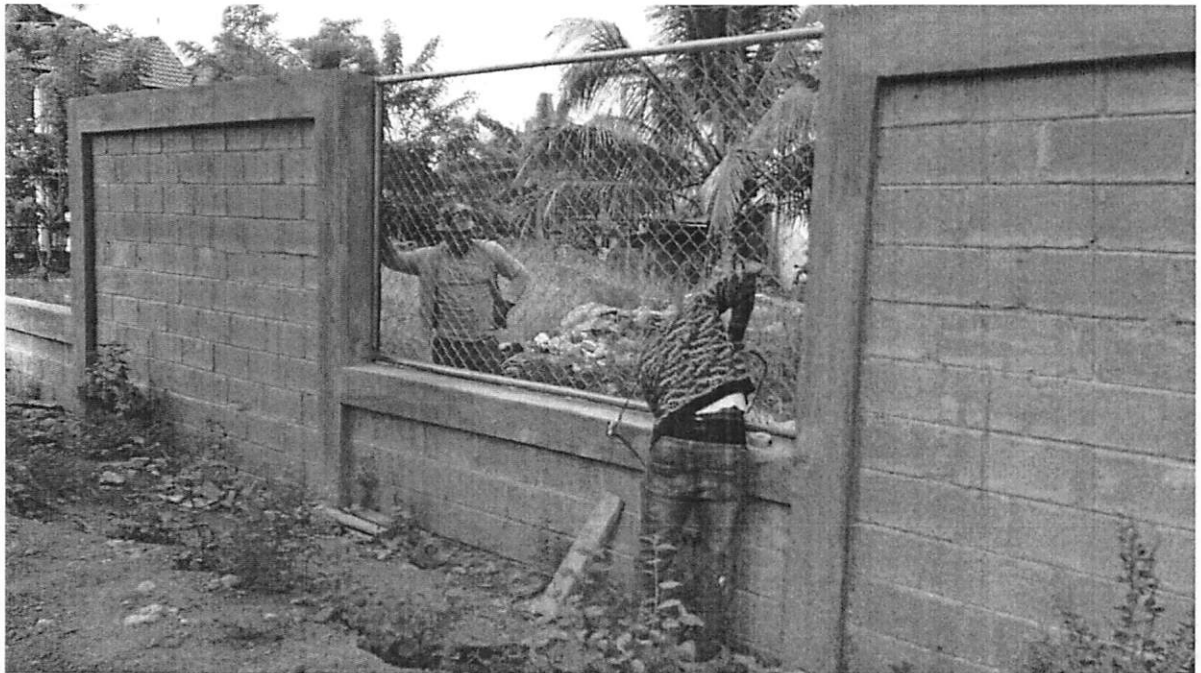
Al momento de realizar este informe la obra se encuentra en proceso de terminación de la verja perimetral, teniendo un porcentaje alto de ejecución, así como las tuberías de entrada y salida empalmadas a las tuberías de la red existentes.
