**INSTITUTO NACIONAL DE AGUAS POTABLES Y ALCANTARILLADOS**  
**(INAPA)**

**INFORME TÉCNICO DE SUPERVISION DE OBRA**  
**REPORTE DE CUB. NO. 5**

**Referencia** : **Obra:** “Construcción Sistema De Saneamiento Arroyo Gurabo Y Su Entorno, Tramo E 0+0.00 hasta E2+0.00, Municipio Santiago, Zona V, SNIP 14621”

**Referencia:** **Obra:** Construcción De Sistema De Saneamiento Arroyo Gurabo  
Y Su Entorno, Municipio Santiago Lote II

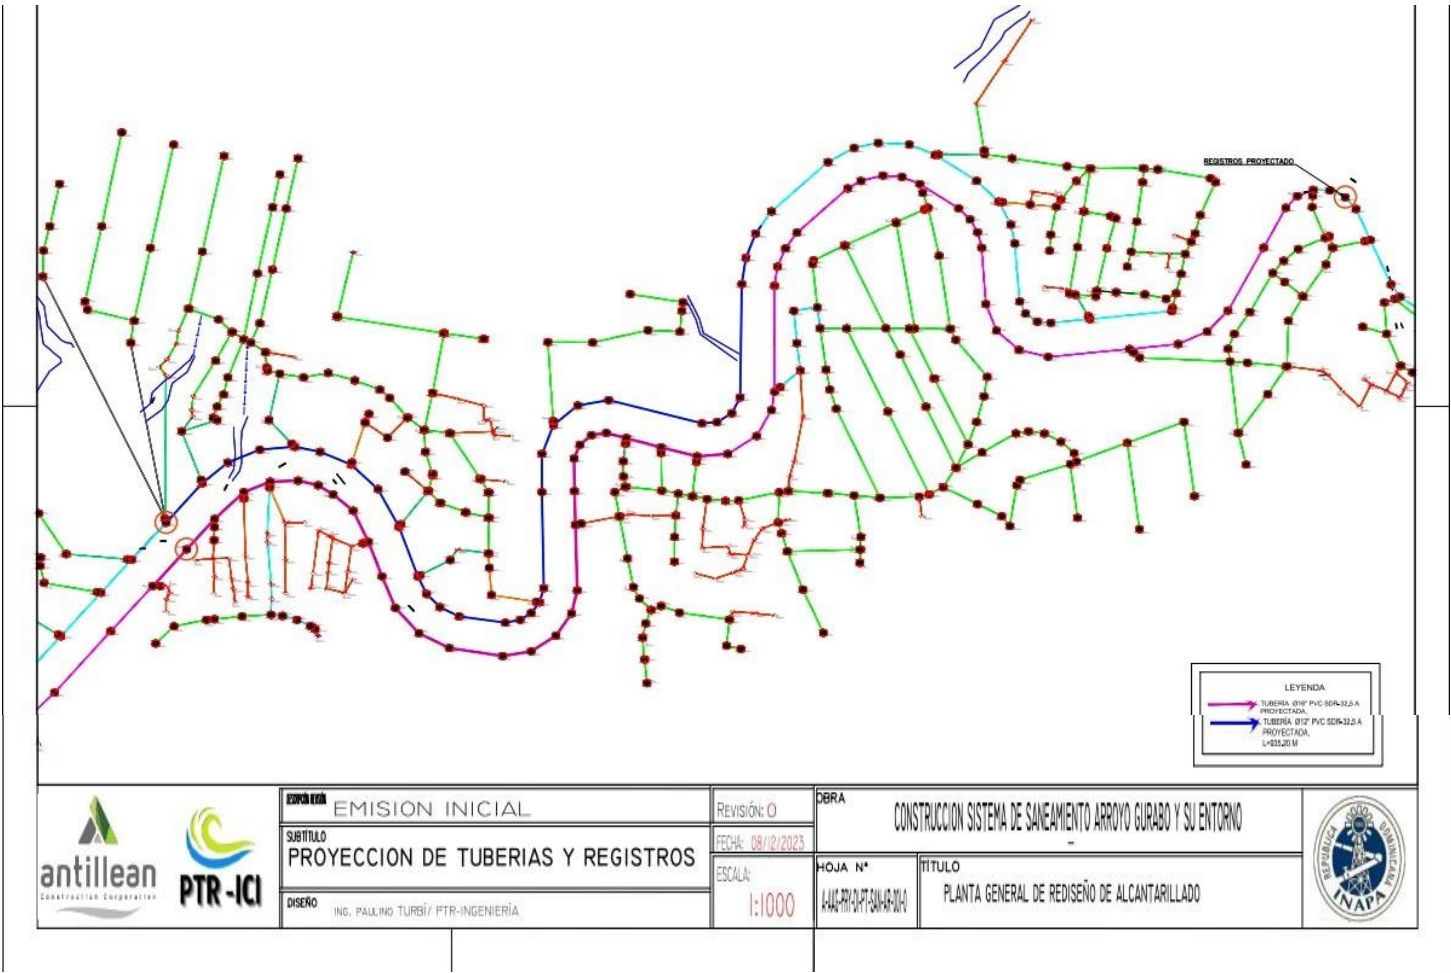
INSTALACION AGUAS RESIDUALES Y REGISTRO(COLECTORA PRIMCIPAL)

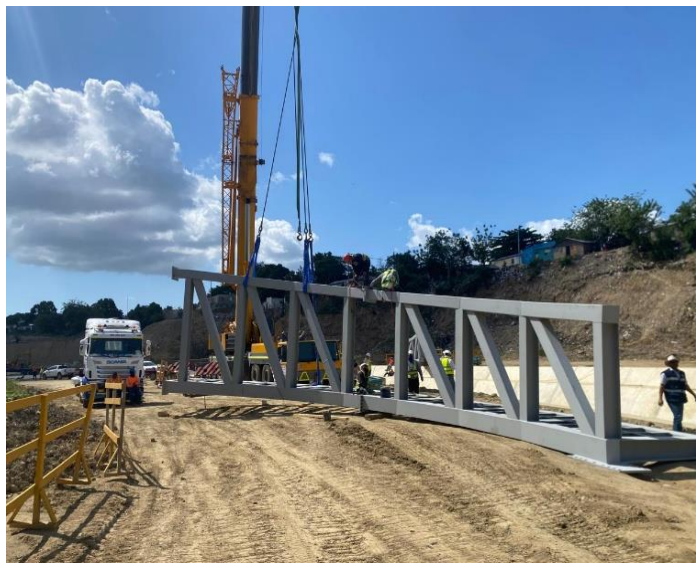
***Puente Curvo Metálico #2***

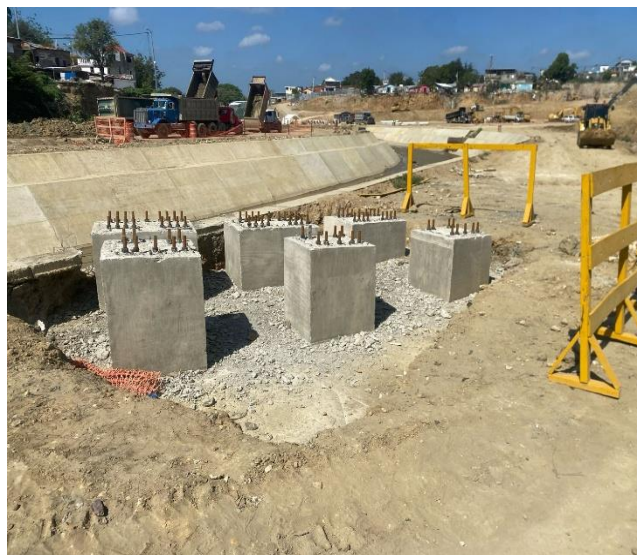
***Zapata de puente curvo metálico***

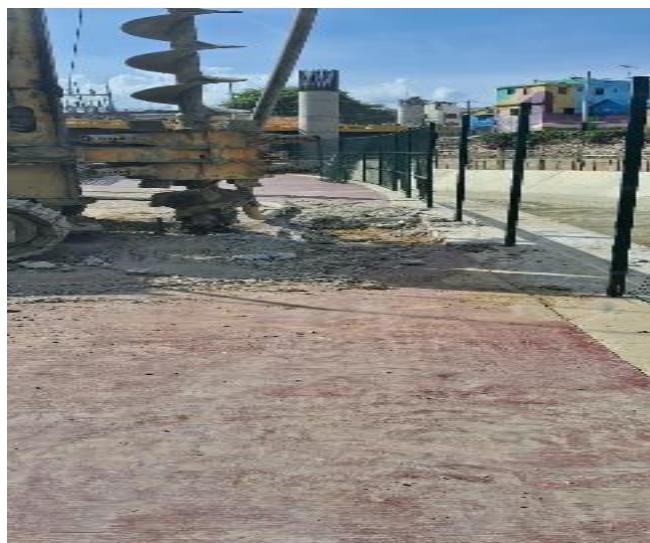
***Perforación para pilote puente Viga T***

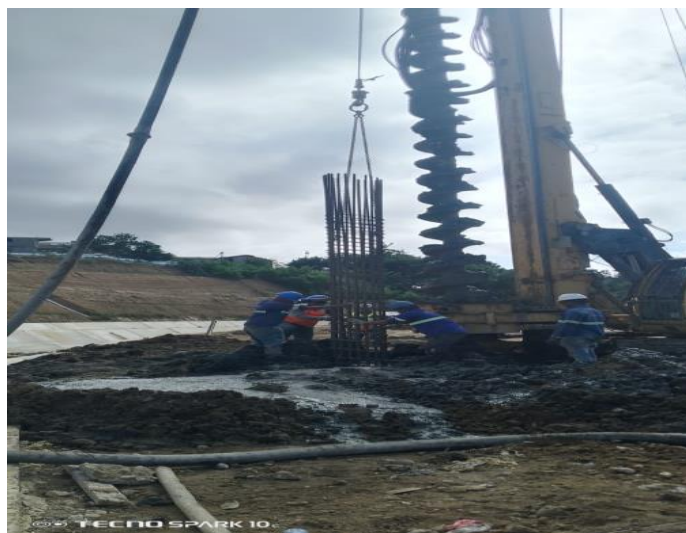
***colocación de pilotes***

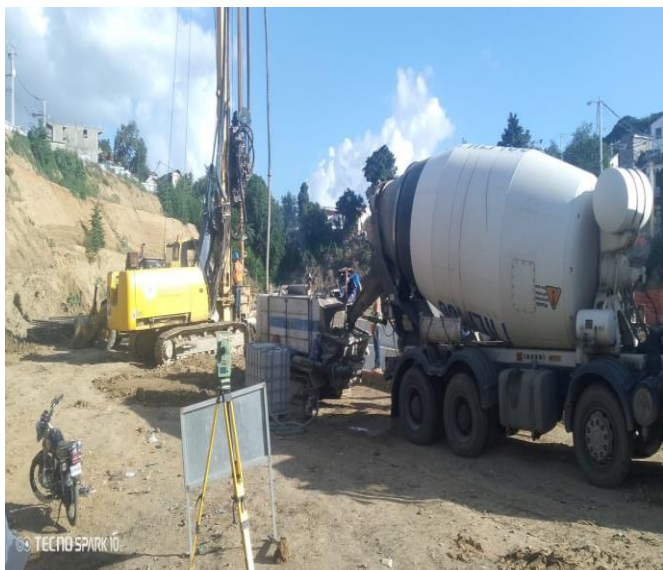
*Hormigonado de pilotes puente curvo metálico*

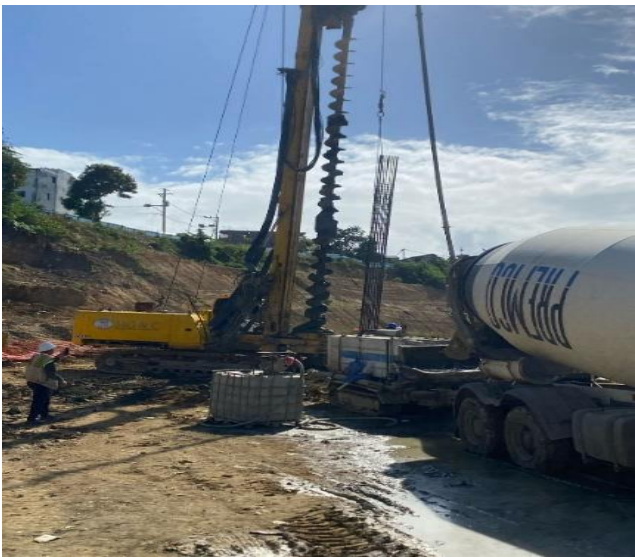
*Hormigonado de pilotes puente curvo metálico*

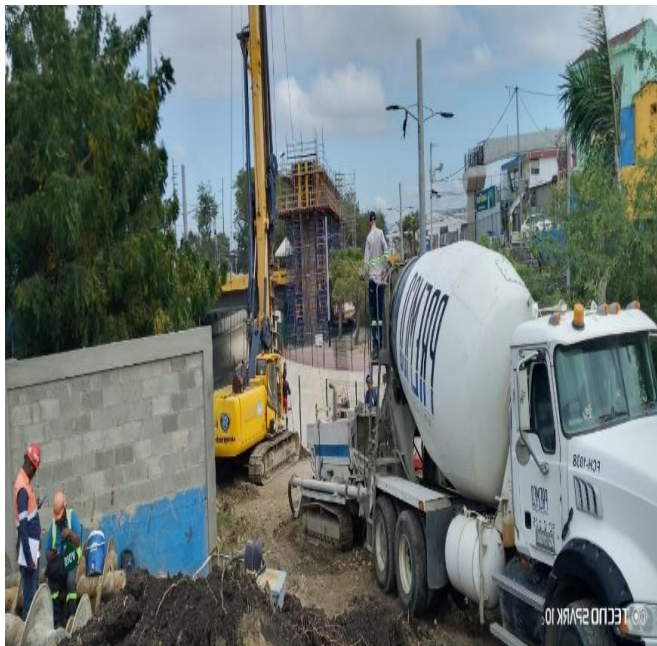
*Hormigonado Pilotes Vigas Doble T*

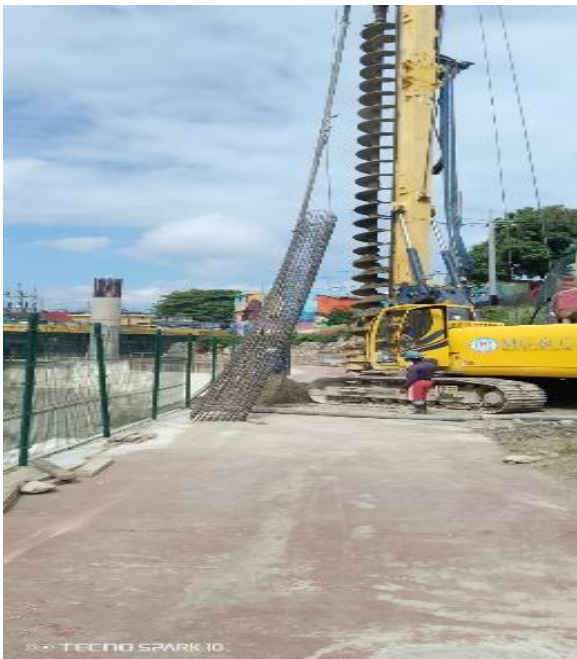
*Pilotes Viga Doble T*

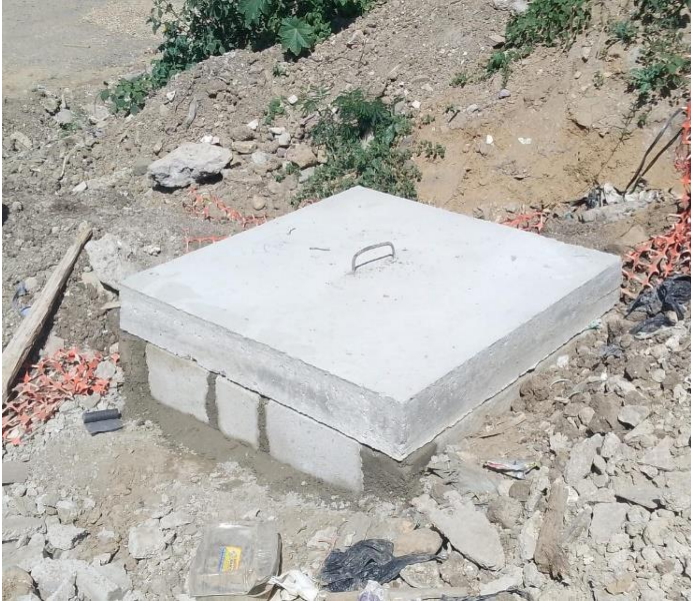
***Registro Pluvial***

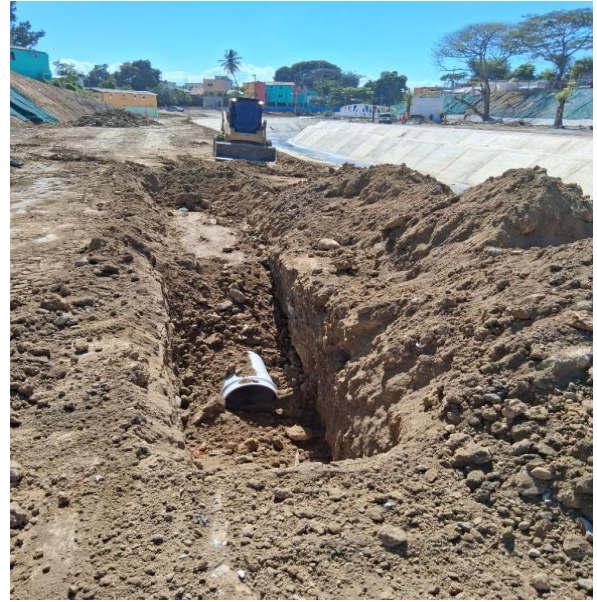
***Colocación de tubería de 12" PVC***

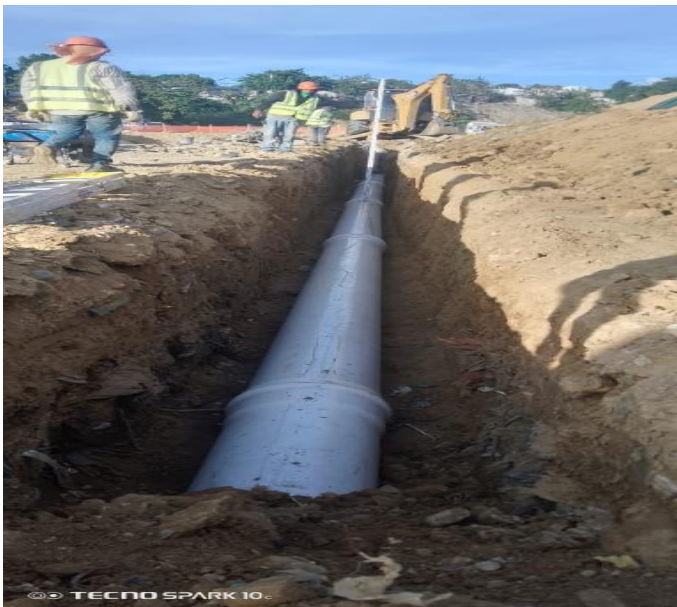
***Colocación de tubería de 16" PVC en la colectora***

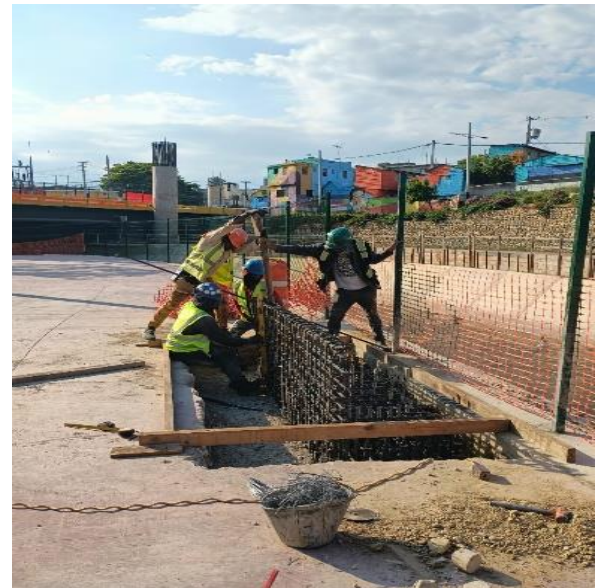
***Hormigonado de zapata puente***

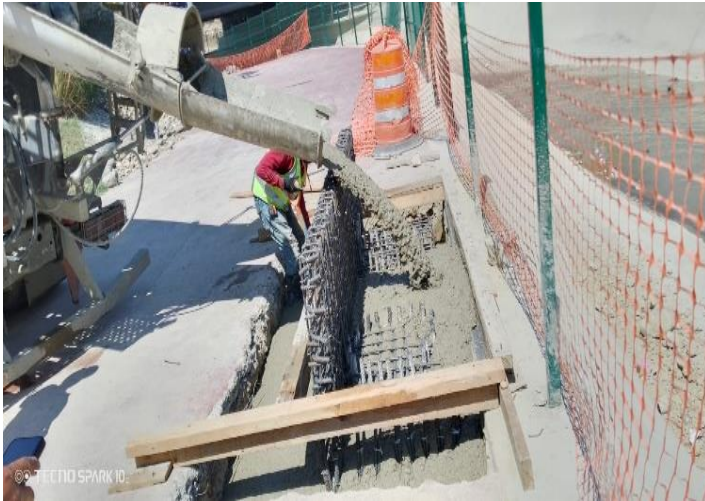
***Hormigonado de zapata puente peatonal #2***

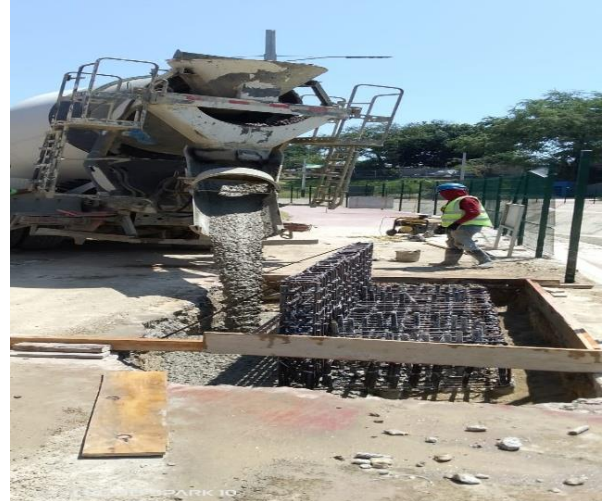
***Hormigonado de zapata puente peatonal #2***

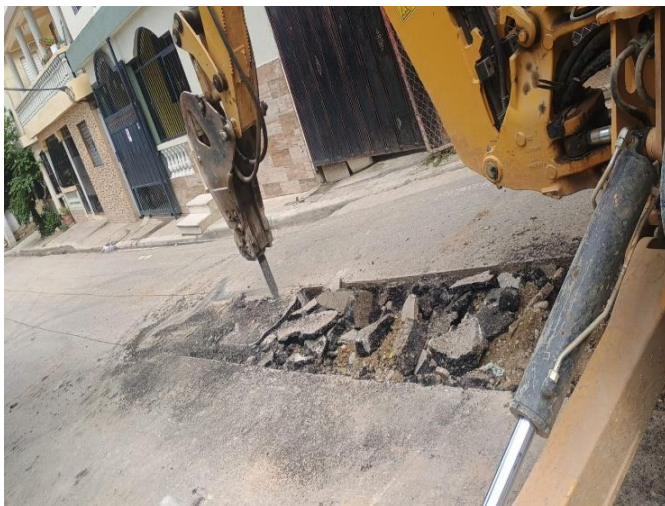
***Demolición de asfalto las cayenas***

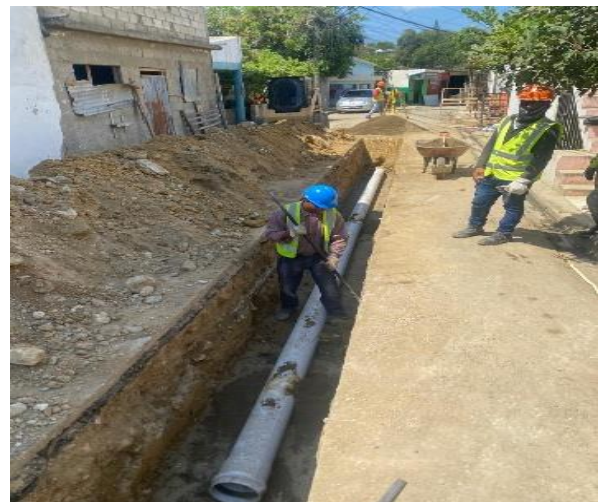
***Colocación de tubería sector las cayenas***

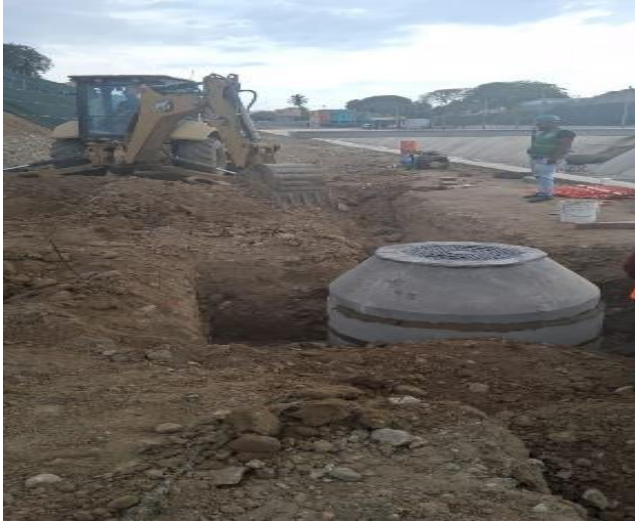
*Colocación de registros*

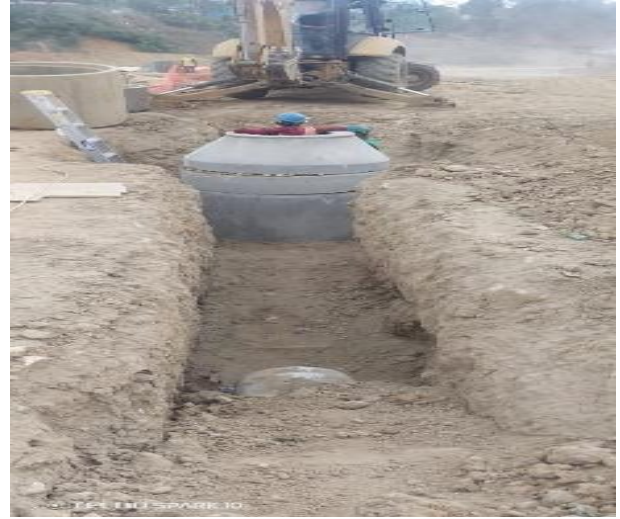
*Colocación de registros*

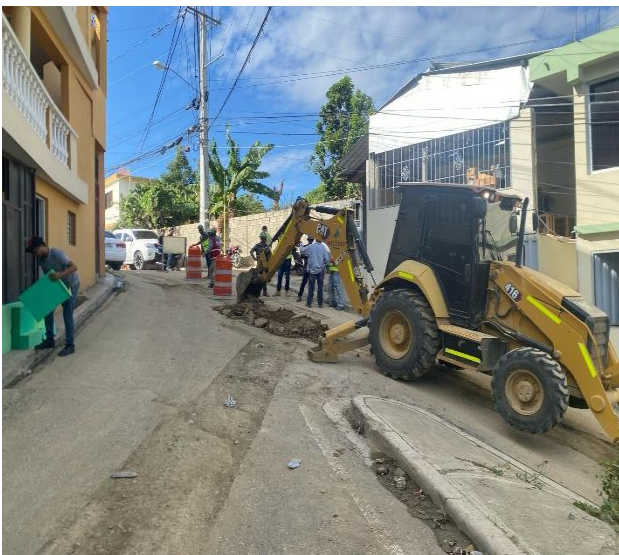
*Colocación de registros*

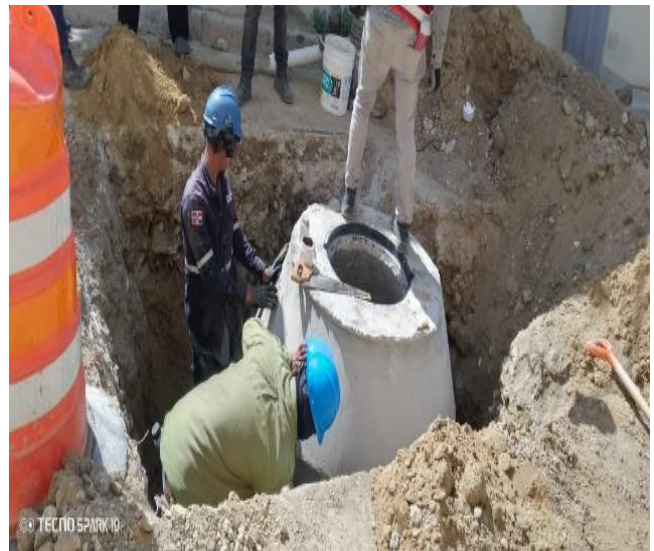
*Colocación de registros*

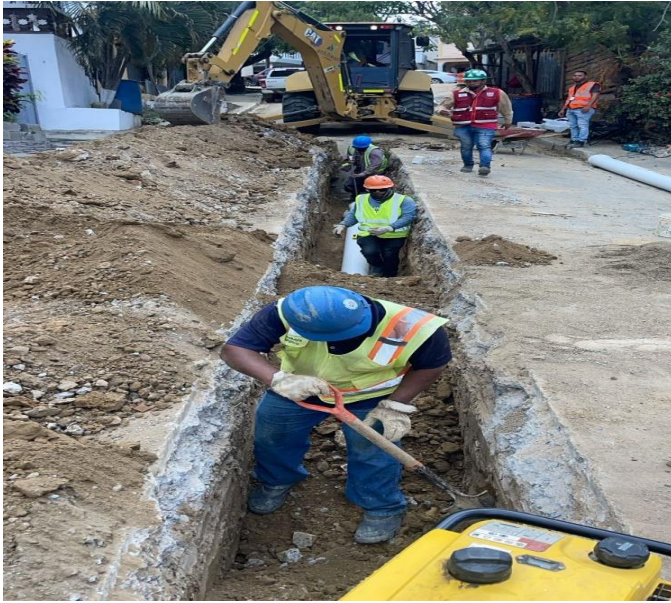
*Colocación de tubería sector las Cayenas*

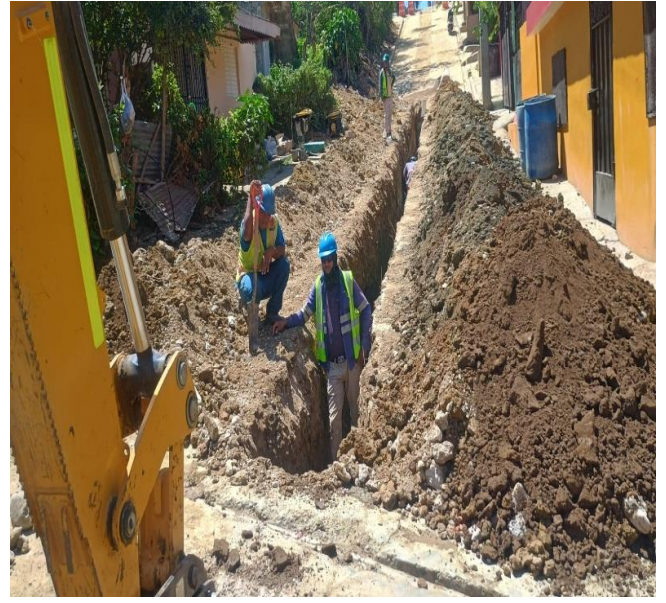
*Colocación de tubería sector las Cayenas*

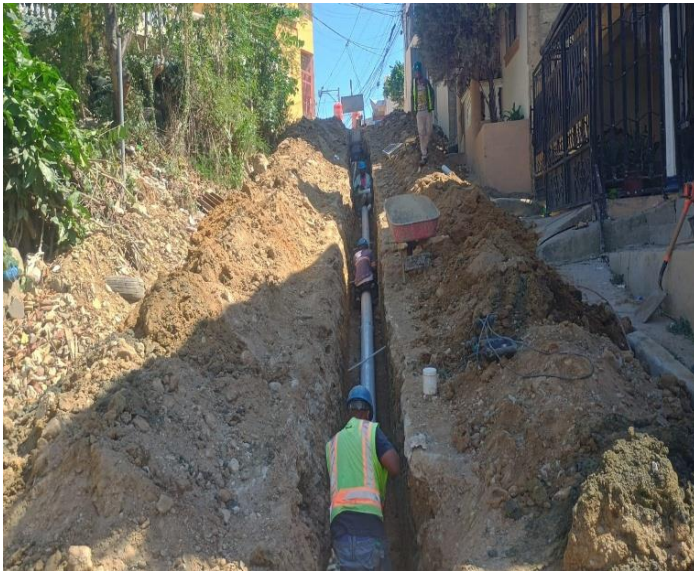
*Tuberías sector las cayenas*

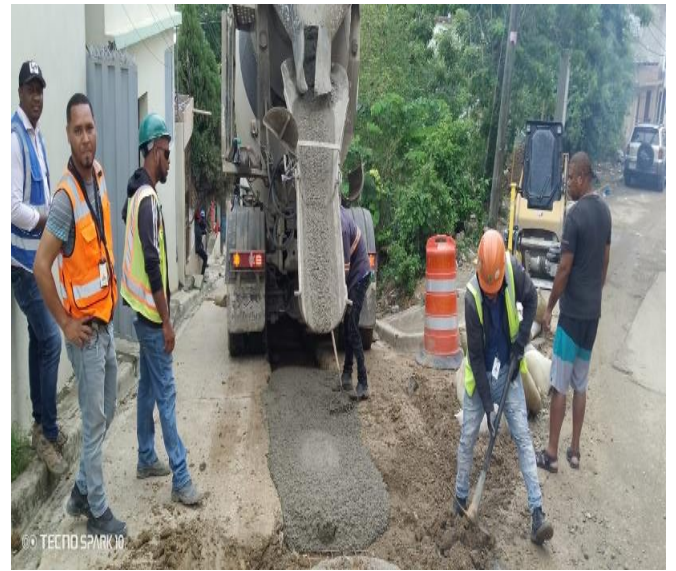
*Reposición de hormigón sector las cayenas*

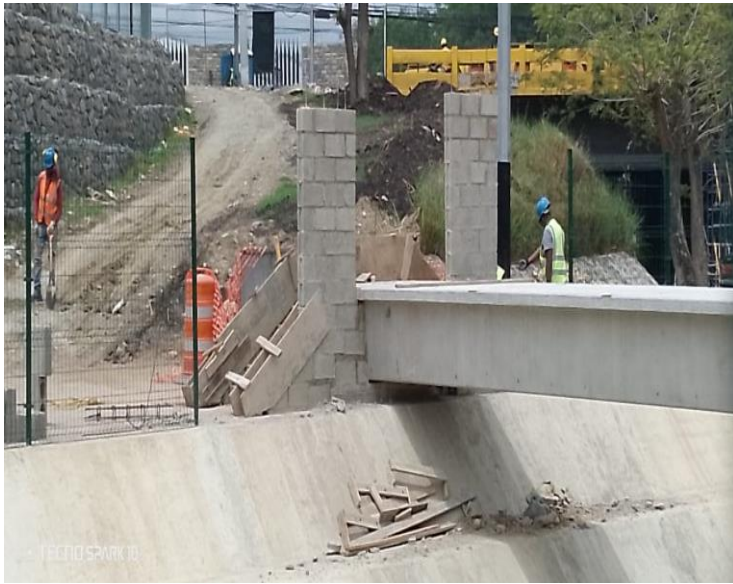
***Puente peatonal #1***

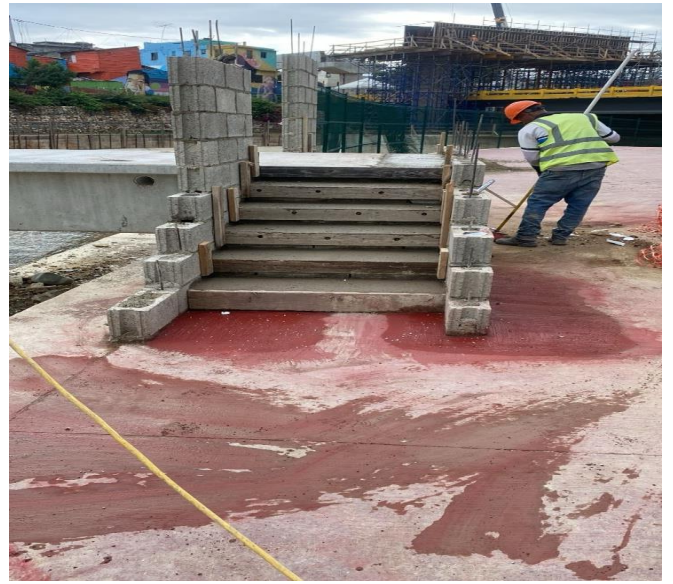
***Rampa de acceso a puente peatonal***

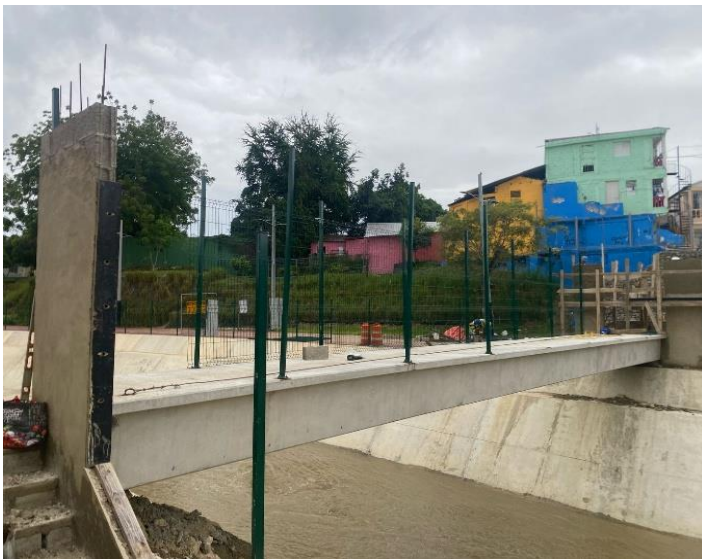
***Puente peatonal #2***

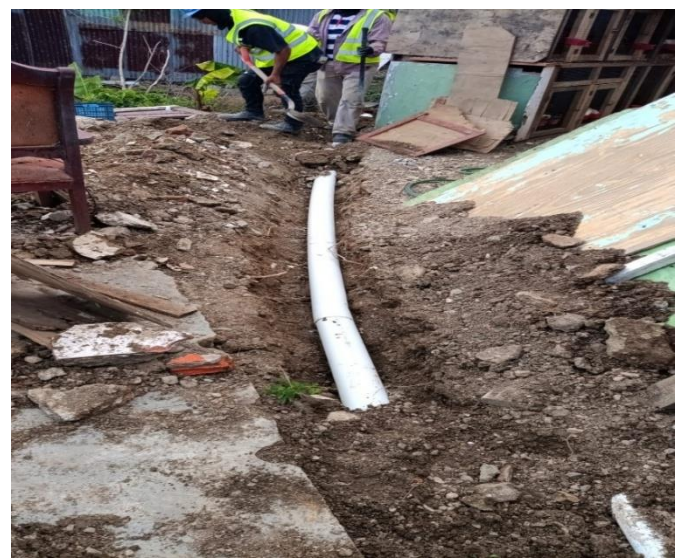
***Reparación de avería***
