**INSTITUTO NACIONAL DE AGUAS POTABLES Y ALCANTARILLADOS**  
**(INAPA)**  
**DIRECCION Y SUPERVISION Y FISCALIZACION DE OBRAS**

**INFORME TÉCNICO DE SUPERVISION DE OBRA**  
**REPORTE DE CUB. NO. 11**

**Referencia:** **Obra:** Construcción De Sistema De Saneamiento Arroyo Gurabo  
Y Su Entorno, Municipio Santiago Lote II

**Contrato:** No. 028-2022

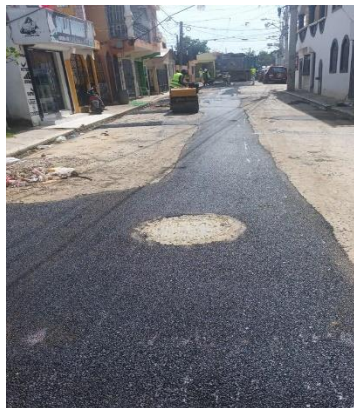
En el Sector Los Santos: continuamos con la reposición al 95% de asfalto en este sector, para un total de 339.43 M2 del material para esta cubicación.

Reposición Asfalto, Barrio Los Santos

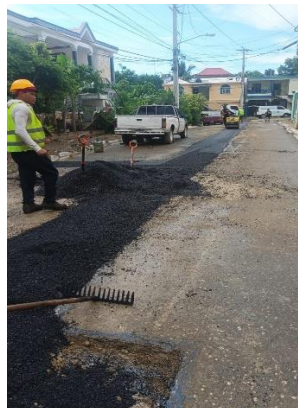
Reposición Asfalto, Barrio Los Santos

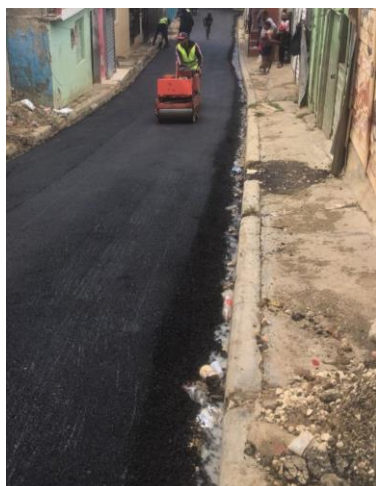
Reposición Asfalto, Barrio Los Santos

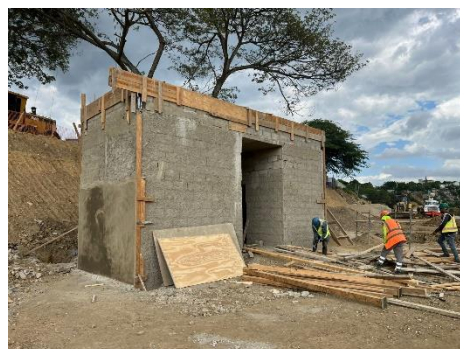
En el Sector Los Solares: Construcción de baños con 69.94 m2 en construcción de muros, y 191.45m2 en pañete interior/exterior.

Construcción baño Los Solares

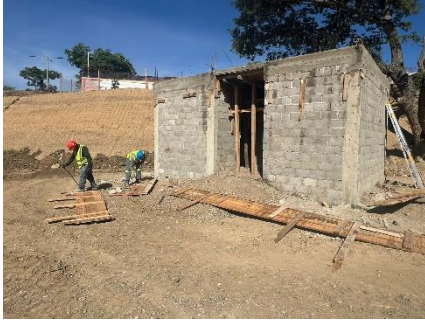
Construcción baño, Los Solares

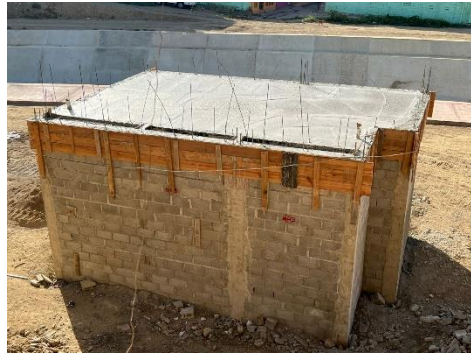
Construcción baño, Los Solares

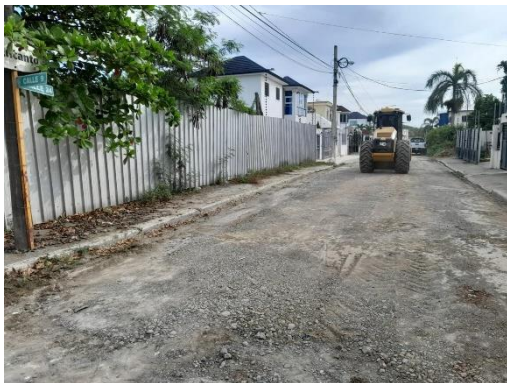
En el Sector Villa María: limpieza y acondicionamiento con equipos Gredar, Rodillo y Retropala y personal requerido, durante un periodo de 4 días a solicitud de dirección ejecutiva.

Acondicionamiento, Sector Villa María

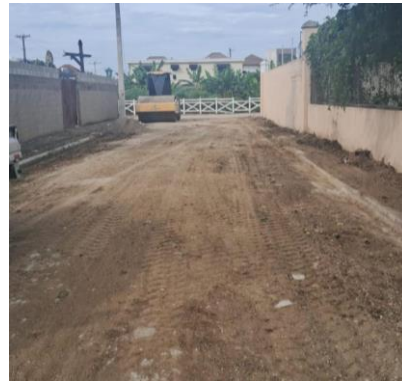
Acondicionamiento, Sector Villa María

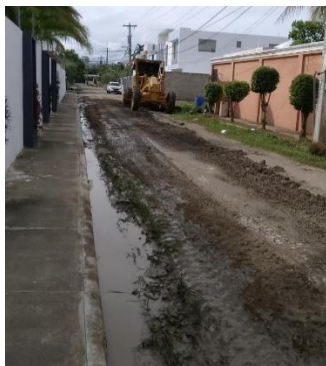
Acondicionamiento, Sector Villa María

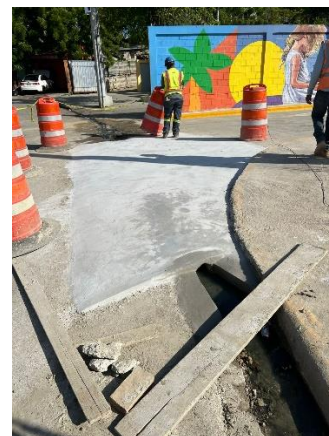
Entrada Parque B: Se hizo badén y rampa en acceso vehicular, para el manejo de aguas pluviales en la entrada del mismo. Se utilizaron 1.44 m3 de hormigón y 9.60m de tuberías de 6" SDR-32.5 para movilizar las aguas del contén.

Construcción Baden Acceso  
Parque B

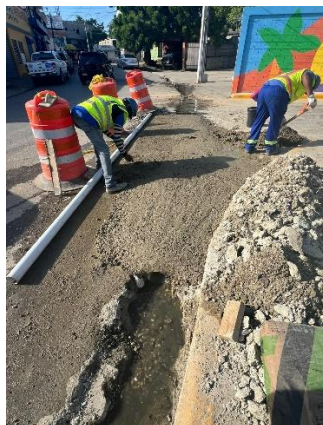
Construcción Baden Acceso Parque B

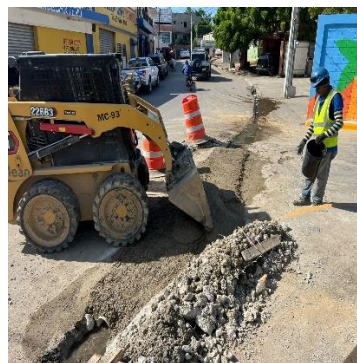
Construcción Baden Acceso Parque B

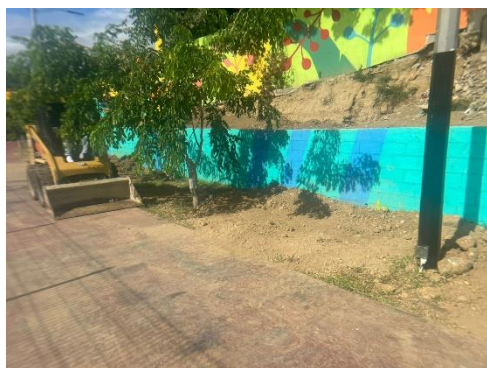
Talud La Hawaii: Se rellenó verja perimetral con material de mina, con la finalidad de reforzar la estructura y/o embellecer talud del área adentro del parque. En total 123.00 m3 de suministro.

Relleno Talud Hawai

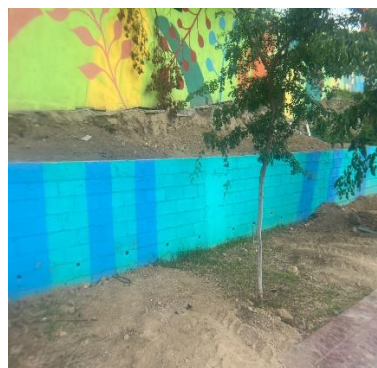
Relleno Talud Hawai

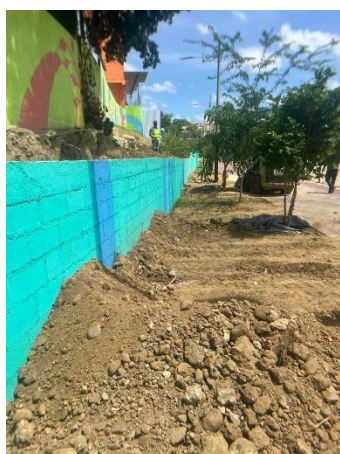
Relleno Talud Hawai

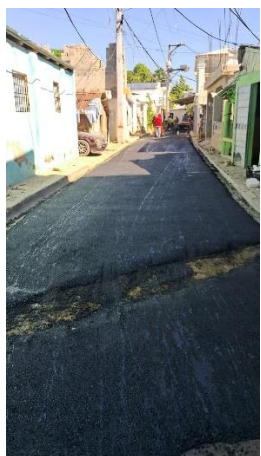
Reposición Asfalto, Barrio La Terracita

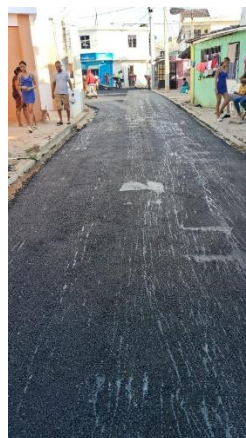
Reposición Asfalto, Barrio La Terracita

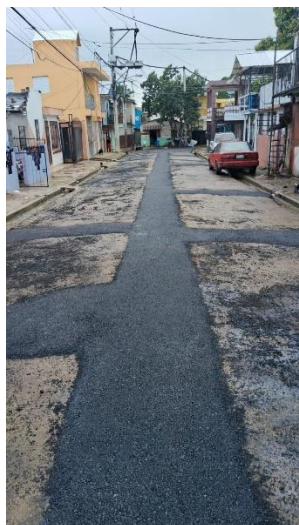
Reposición Asfalto, Barrio Los Ciruelitos

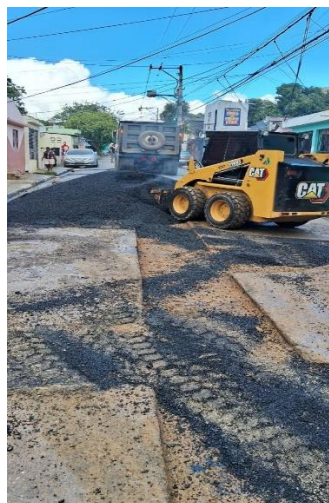
Reposición Asfalto, Barrio Los Ciruelitos

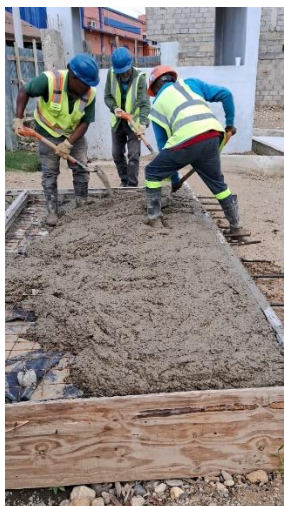
En área de Hoyo de Puchulo, se construyó losa para parqueo, se relleno área con material de base 301.5m<sup>3</sup>, se nivelo con GREDAR de 12kton, y se compacto con RODILLO de 12kton, también se hizo vaciado de losa de (57x16)m<sup>2</sup> con un espesor de 0.20m, se finalizó la construcción verja en blocks de 8" para asegurar parque con 251.31m<sup>2</sup>, también trabajos de construcción y terminación de jardineras con 7.20m de largo, y 2.00m / 4.00m de ancho.

Hormigonado Losa Hoyo de Puchulo

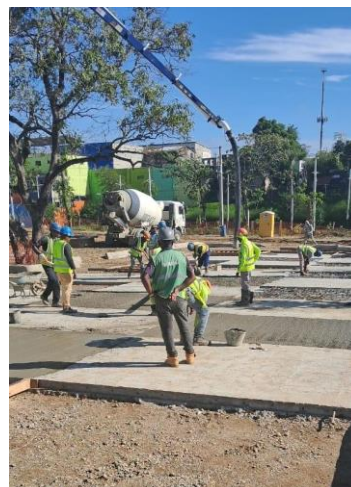
Hormigonado Losa Hoyo de Puchulo

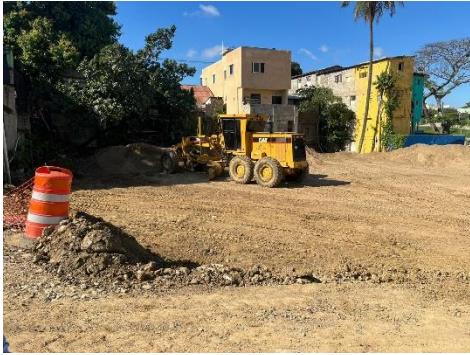
Relleno con material de mina, Parqueo Luis Vera

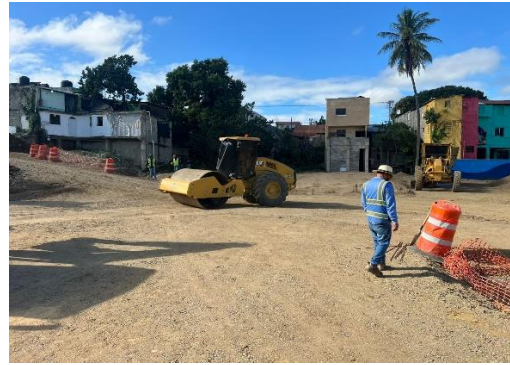
Relleno con material de mina, Parqueo Luis Vera

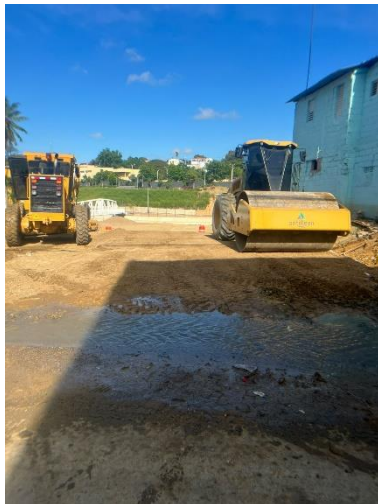
Relleno con material de mina, Parqueo Luis Vera

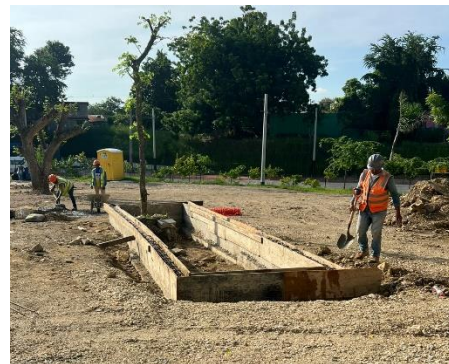
Construcción jardinera, Hoyo de Puchulo

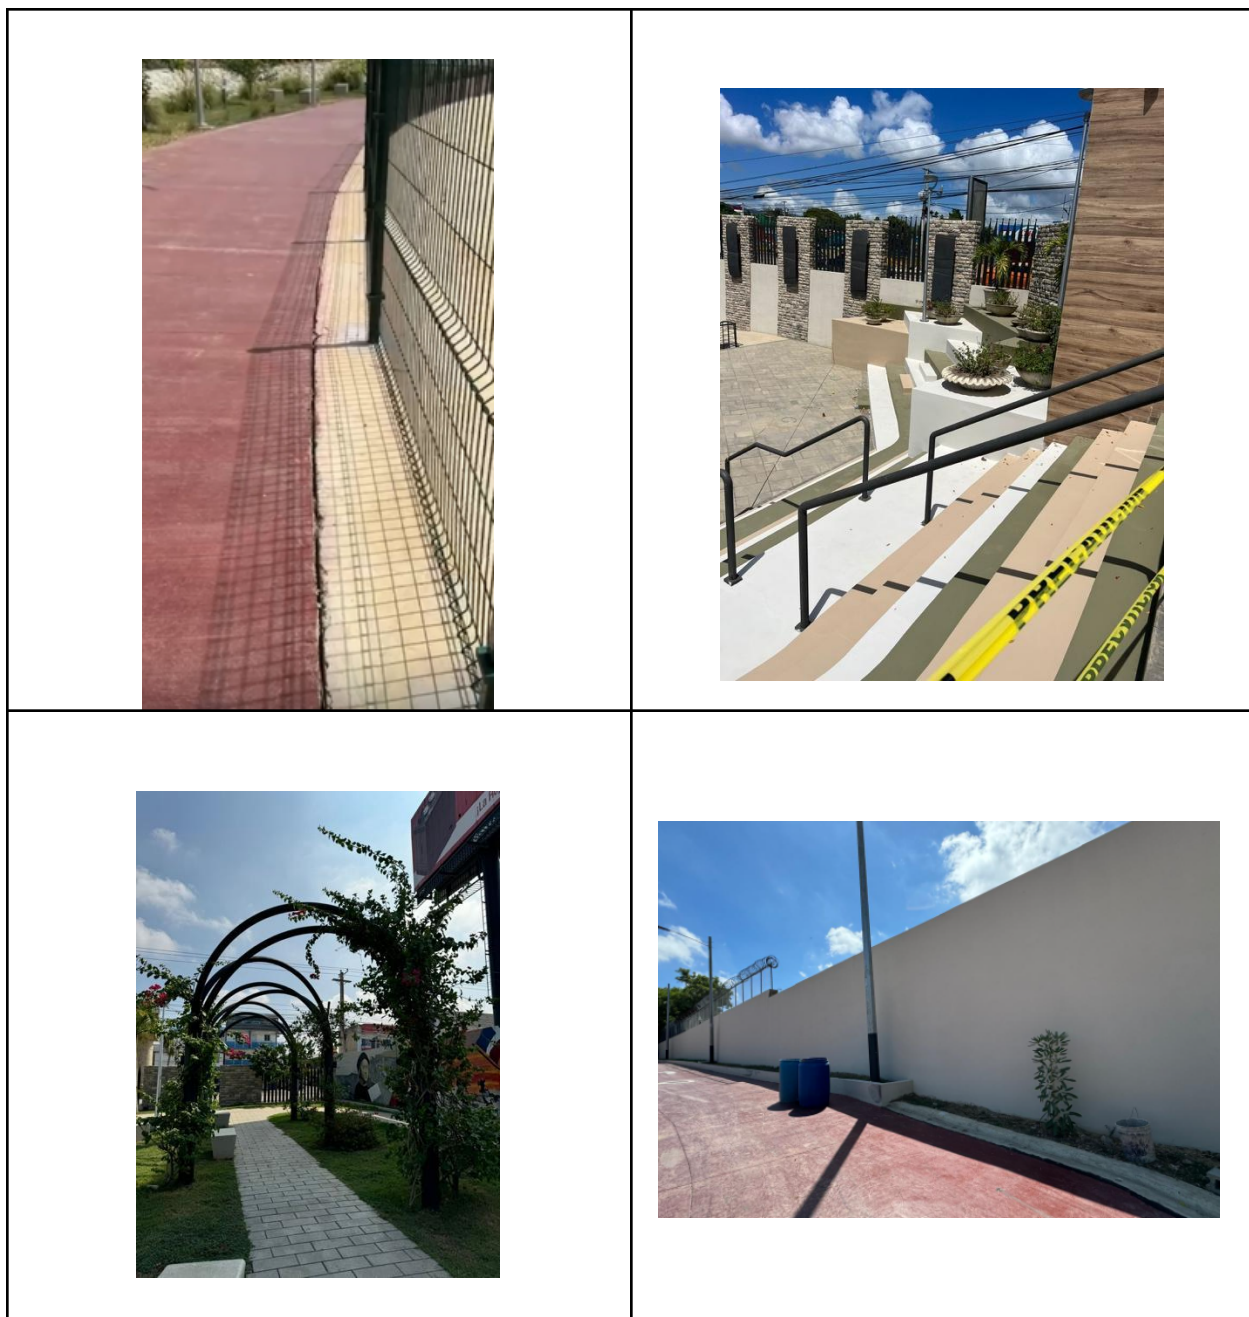
Se ejecutaron trabajos de pintura en áreas clave, como paredes perimetrales y barandas de los parques A y B. También se realizaron sellados de grietas en la ciclovía del Parque B con un total de 751.98 ml y se renovaron superficies en edificios de control, escaleras y estructuras menores, incluyendo sombrillas y gazebos como parte también del mantenimiento del parque.

**Trabajos de Pintura y Reparación de Grietas**

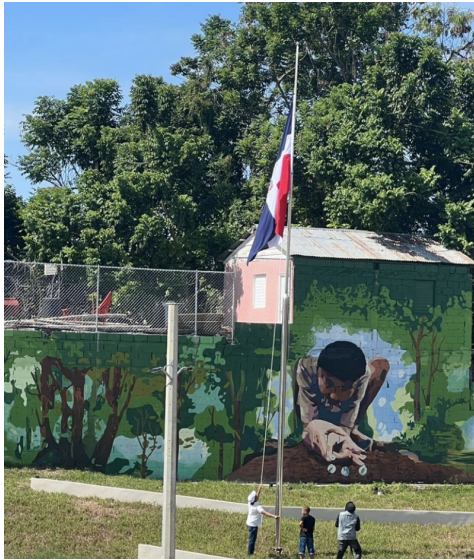
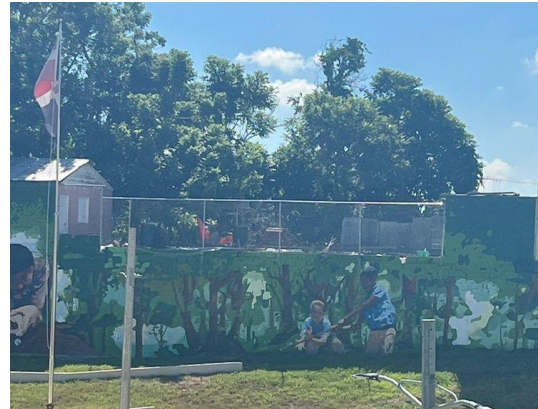
**Instalación malla y bandera**
