INSTITUTO NACIONAL DE AGUAS POTABLES Y ALCANTARILLADOS

**INFORME TÉCNICO DE SUPERVISION DE OBRA
REPORTE DE CUB. NO. 7
CUBICACION FINAL**

**Referencia : Obra: Construcción Sistema De Saneamiento Arroyo
Gurabo Y Su Entorno, Municipio Santiago, Provincia
Santiago (Lote I)**

Contrato: 027-2022

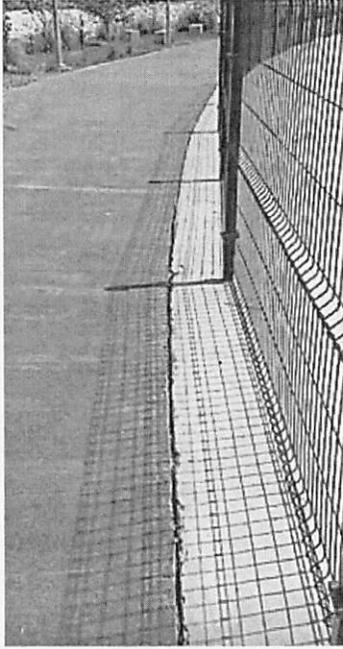
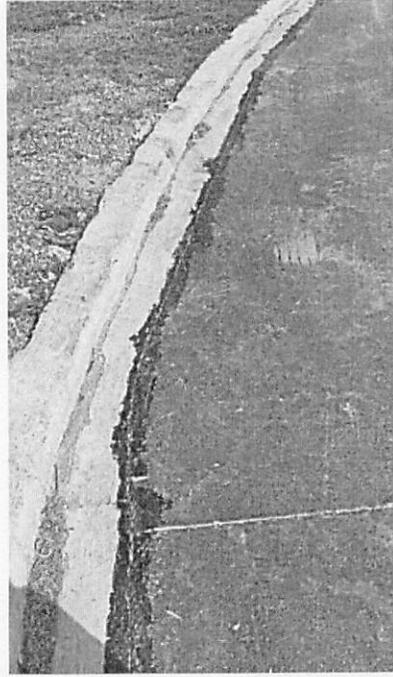
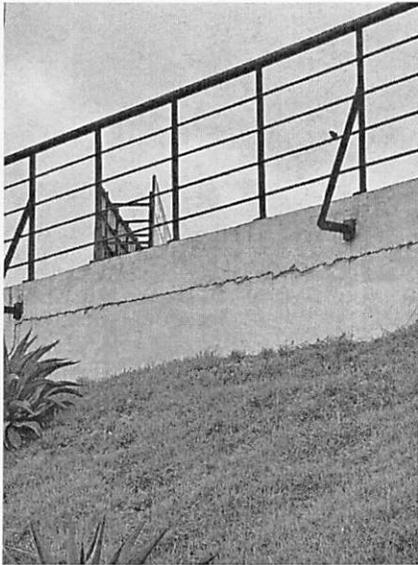
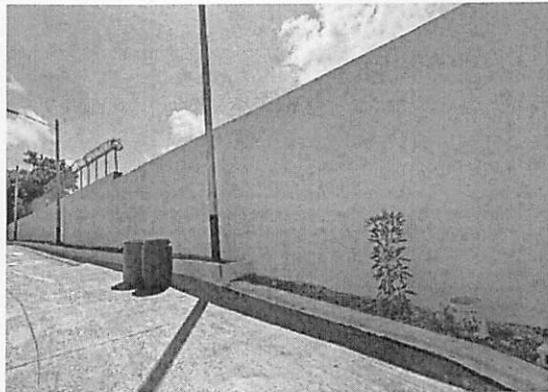
Trabajos de Pintura y Reparación de Grietas

Las actividades de pintura abarcan la pintura del anfiteatro en el Parque A, con un área de 340 m², así como trabajos en la pared Marcos Martínez y la puerta de la caseta de bomba. También se ha llevado a cabo el sellado de grietas en diversas áreas y el resane y pinturas. Además, se ha realizado el mantenimiento de hierros en general en los parques A y B, así como en las áreas adyacentes. Esto incluye la atención a pasamanos, puertas, escaleras y bases, con la aplicación de antioxidante y pintura general para asegurar su durabilidad y buen estado.
