INSTITUTO NACIONAL DE AGUAS POTABLES Y ALCANTARILLADOS

INFORME TÉCNICO DE SUPERVISION DE OBRA

REPORTE DE CUB. NO.9

Referencia **Obra: -ALCANTARILLADO SANITARIO DE MAO**
Contrato: 080/2003
Contratista: INGS. MILTON A. FRANCO B. Y JUAN
PORTALATÍN RODRÍGUEZ
Provincia: VALVERDE
Zona: I

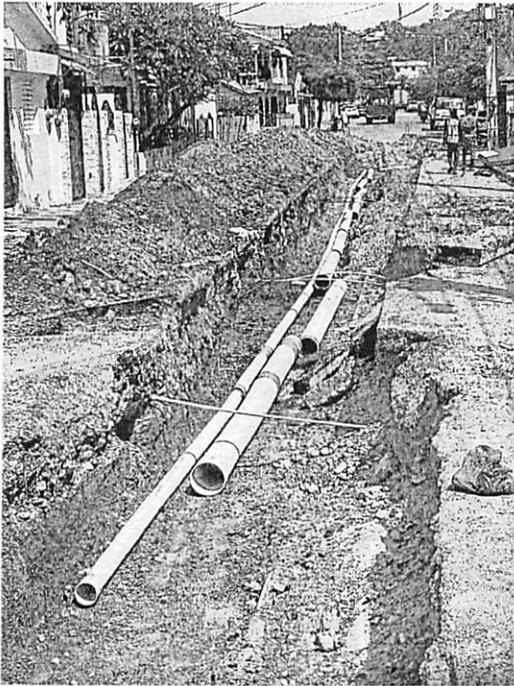
Colector principal

El contratista a la fecha ha colocado 23100 ml de tubería de PEAD de 30" para un 52.40% de avance. Actualmente el contratista tiene 2 frentes de trabajo, uno de ellos en Campo

Travesía, la otra brigada está en la calle San Antonio. En ambos frentes se continúa con la colocación de material de mina y en Campo Travesía se está utilizando granzote.
