INSTITUTO NACIONAL DE AGUAS POTABLES Y ALCANTARILLADOS

**INFORME TÉCNICO DE SUPERVISION DE OBRA
REPORTE DE CUB. NO. 7
CUBICACION FINAL**

**Referencia : Obra: Construcción Sistema De Saneamiento Arroyo
Gurabo Y Su Entorno, Municipio Santiago, Provincia
Santiago (Lote I)**

Contrato: 027-2022

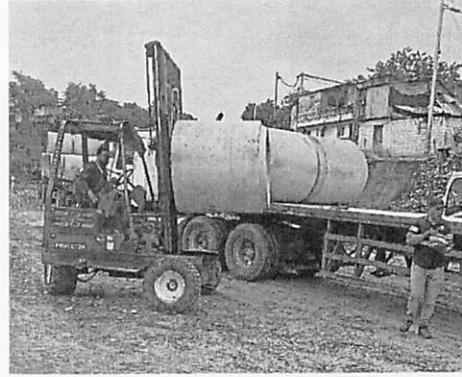
Suministro Alcantarilla 42"
Talud Las Terracitas

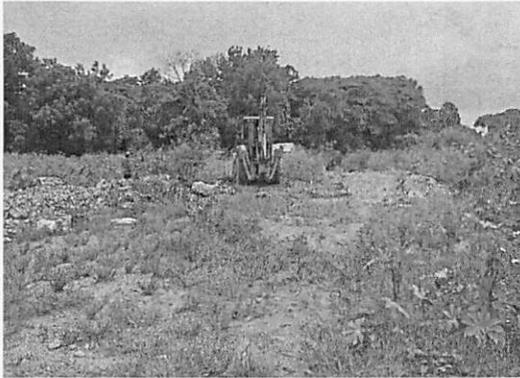
Desbroce de terreno para Sondeos en área
de descarga

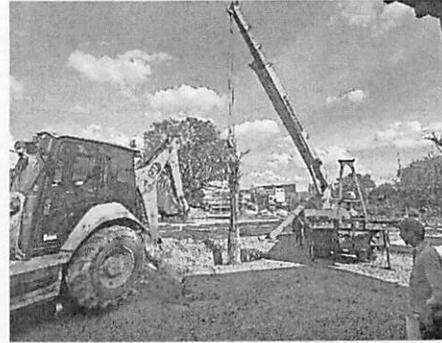
Excavación para siembra de Samanes

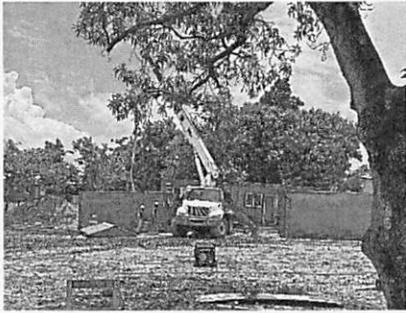
Servicio de grúa, para instalación de furgones en Hoyo de Puchulo

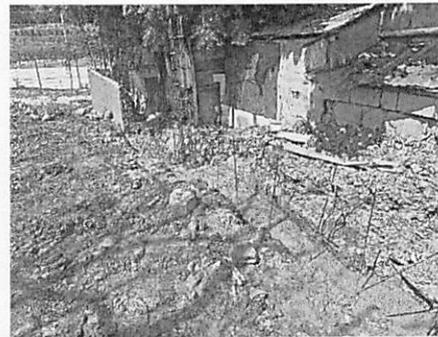
Hormigonado de zapata para verja perimetral Hoyo de Puchulo

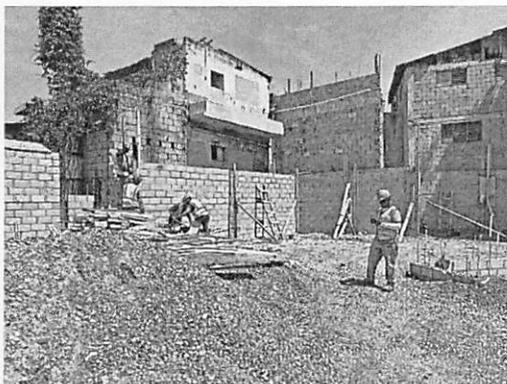
Construcción Verja Perimetral, Hoyo de Puchulo

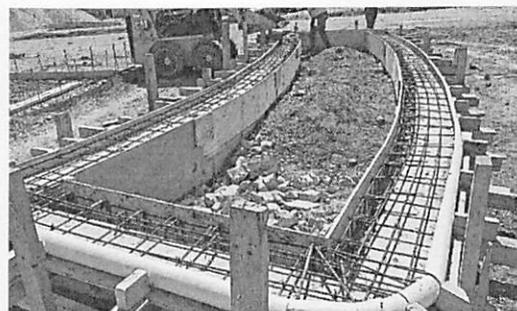
Construcción Jardineras Hoyo de Puchulo

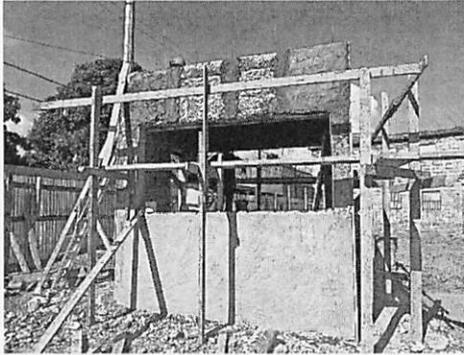
Construcción Garita Hoyo de Puchulo

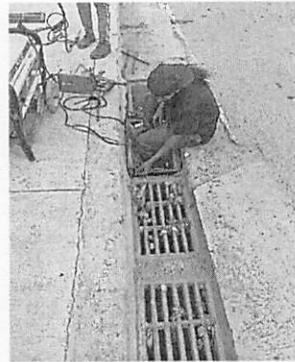
Reemplazo rejillas, entrada Parque A

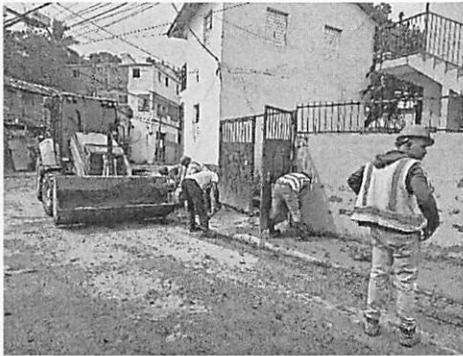
Servicio limpieza por inundaciones, Barrio Los Santos

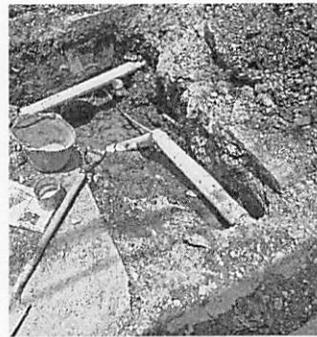
Colocación acometidas, Barrio Los Santos

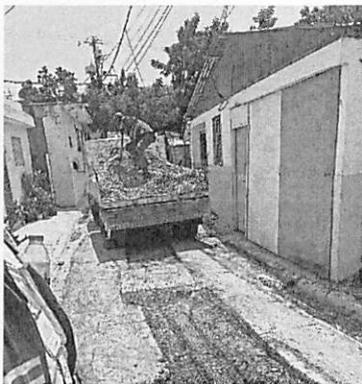
Suministro y colocación de material de base en Sector Los Santos

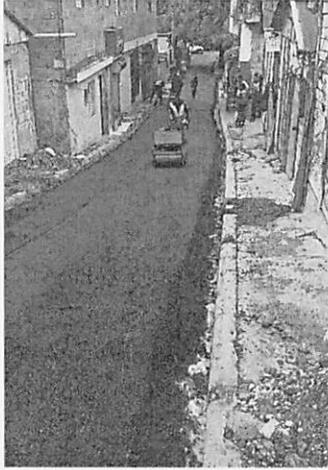
Acondicionamiento de calles, Barrio Los Santos

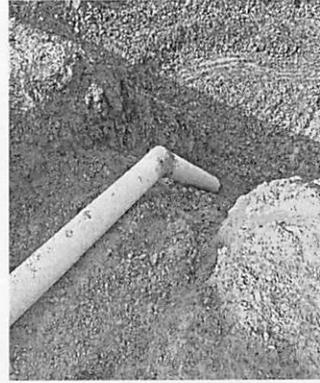
Colocación tuberías de 8" para interconexión en Sector Las Terracitas

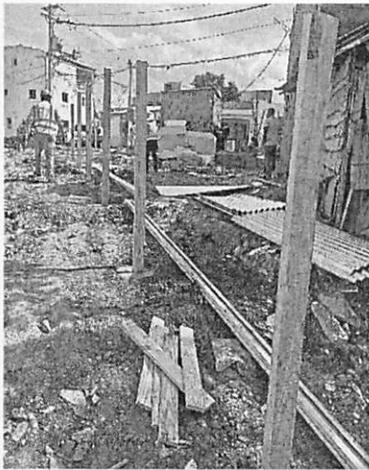
Cierre provisional en zinc, Sector Las Terracitas

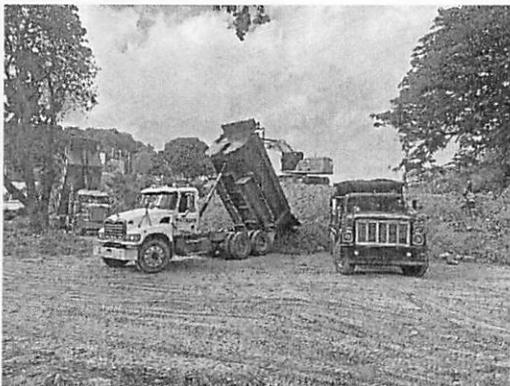
Transporte material desde Navarrete

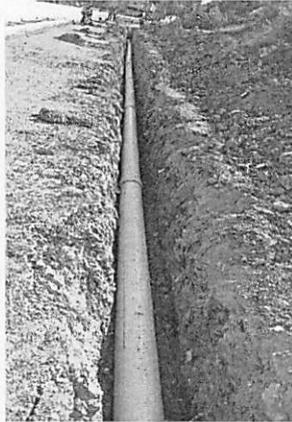
Colocación tubería 12", Colector Principal

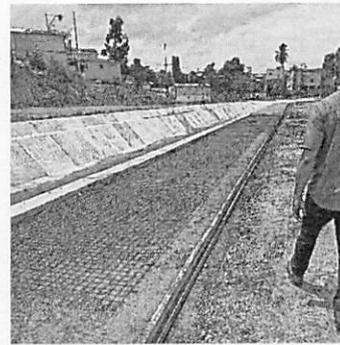
Colocación de base y malla electro-soldada para ciclovía

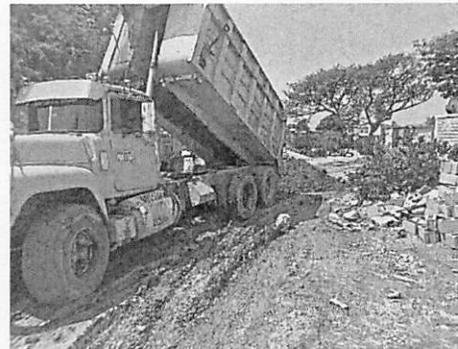
Suministro material de mina, para rellenar talud, Los Solares

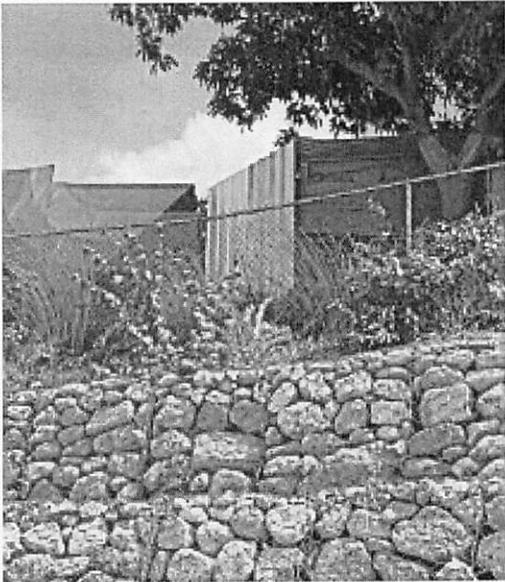
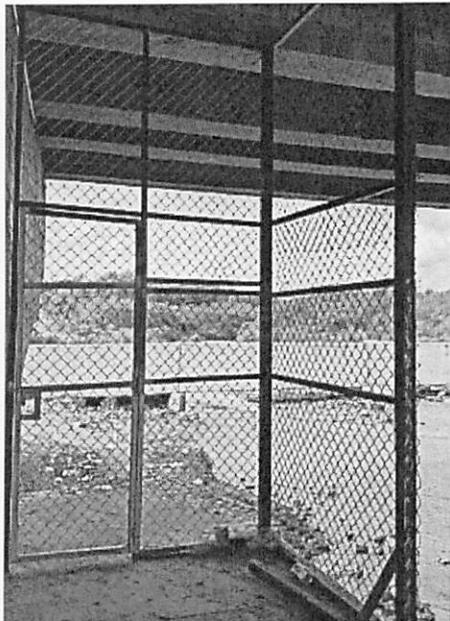
Trabajos de Herrería

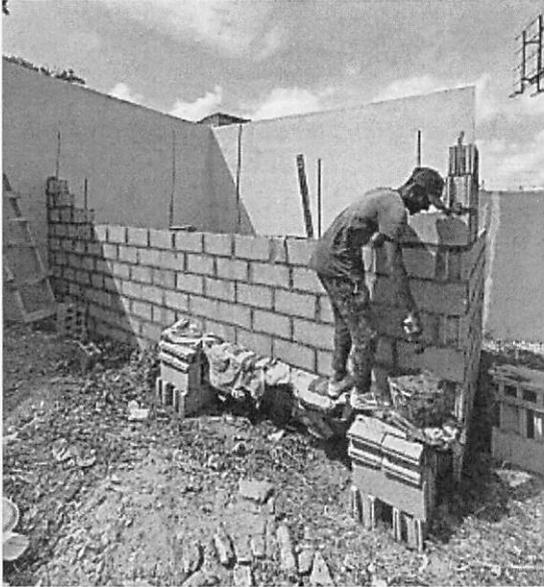
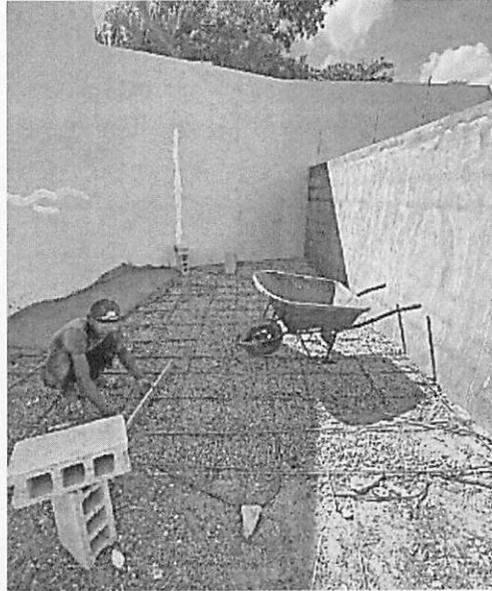
Trabajos Abonera

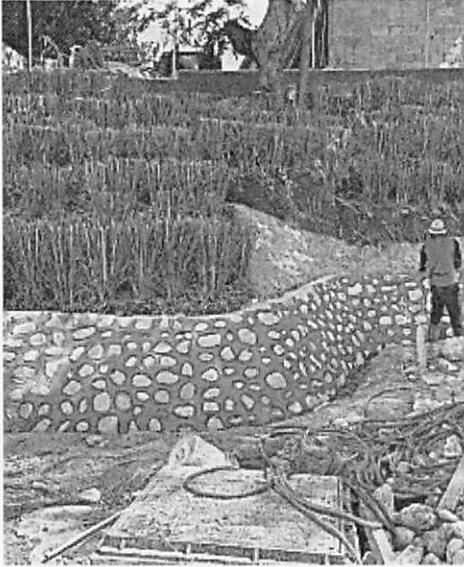
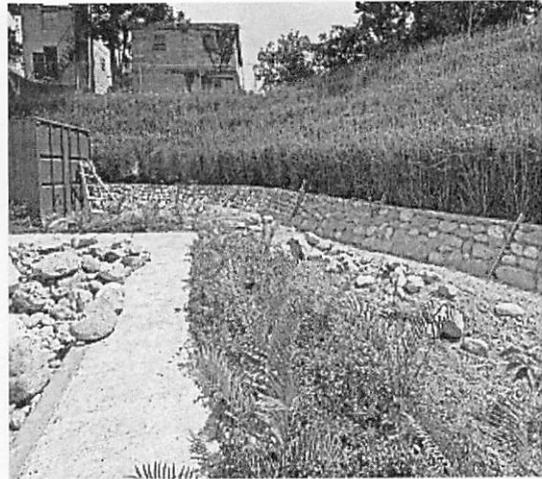
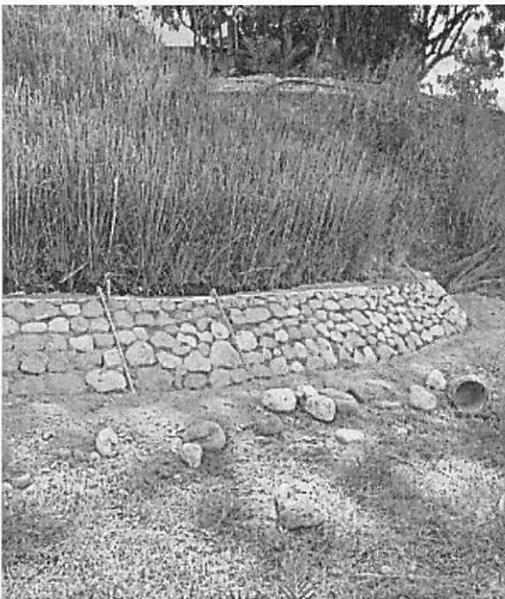
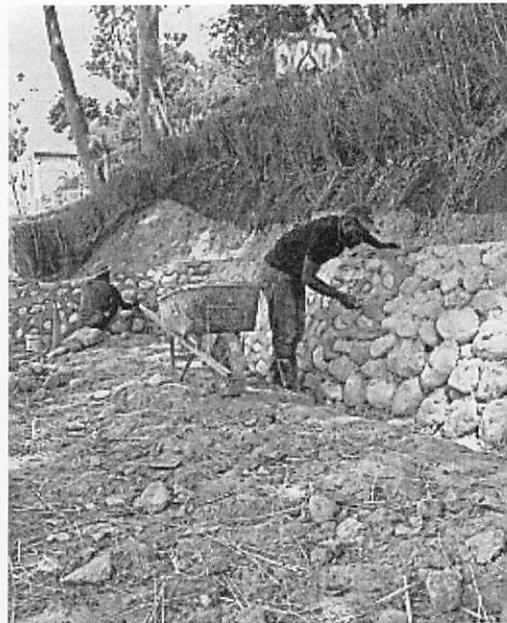
Trabajos Encache
